Cu privire la vânzarea activelor neutilizate  
ale Întreprinderii Municipale „Piața Centrală”

## RAPORT DE EVALUARE ОТЧЕТ ОБ ОЦЕНКЕ

nr. 0366987

| Obiectul evaluării | Bunuri materiale 37 buc. |

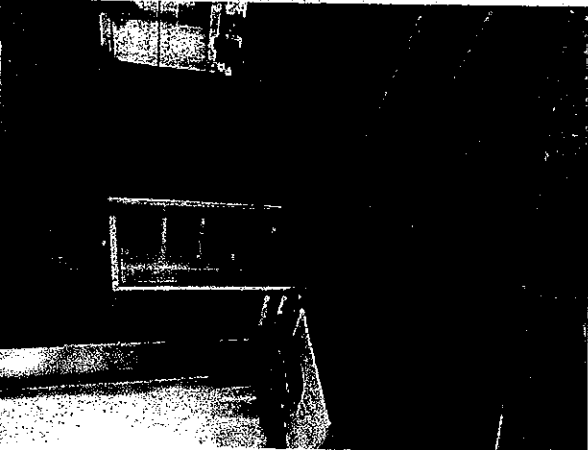
| 20. | 1233000000024 | VITRINA FRIGORIFICA<br>VERTICALA USS374 | 01/11/2002 | 1 | <p>În timpul examinării a fost stabilit, că obiectul evaluării a fost în exploatare, având urme de exploatare, exprimate prin:</p> <ul style="list-style-type: none"> <li>- defecte stratului de vopsea: zgârieturi, rosături, știrbiri,</li> <li>- Semne de coroziune,</li> <li>- impurități de exploatare,</li> <li>- sistemul de răcire necesită reparație capitală,</li> <li>- învechit fizic și moral.</li> </ul> <p>Starea tehnică – nesatisfăcător (Utilaj și mașini) fost în exploatare, care necesită reparație capitală sau schimbarea agregatelor numerotate, vopsirea integrală).</p> | |
